C.M.M.P

**Comptoir des minéraux
et matières premières**

IMAGE D'UNE USINE D'AMIANTE LAISSÉE A L'ABANDON

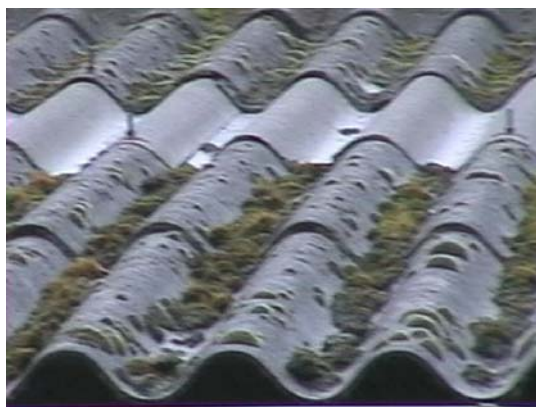
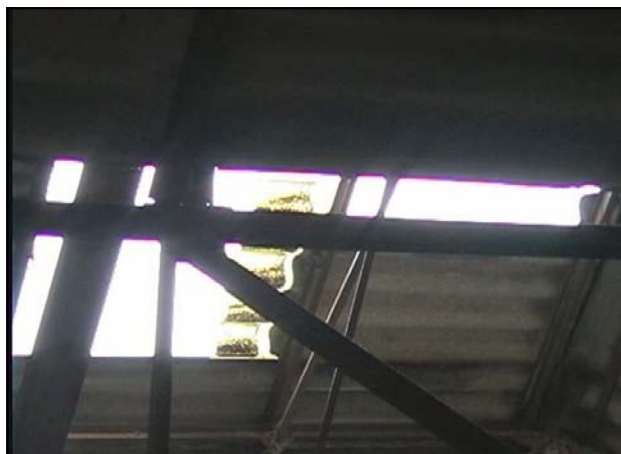
Dans le cas du CMMP un deuxième danger s'ajoute au premier. Le délabrement de la toiture, noté par plusieurs rapports d'expertise, a déjà provoqué des chutes de plaques de fibrociment.

Des interventions ponctuelles ont eu lieu. Mais ce risque demeure. Les jours de grand vent, certains riverains voient depuis leur maison certaines plaques de toiture se soulever.

Plaque de toiture arrachées par le vent.

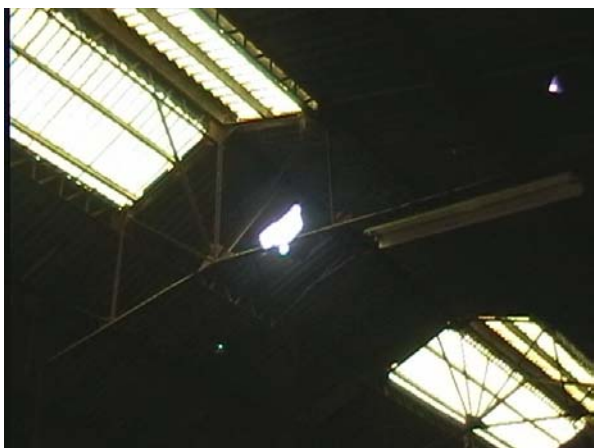
Trous dans la toiture .

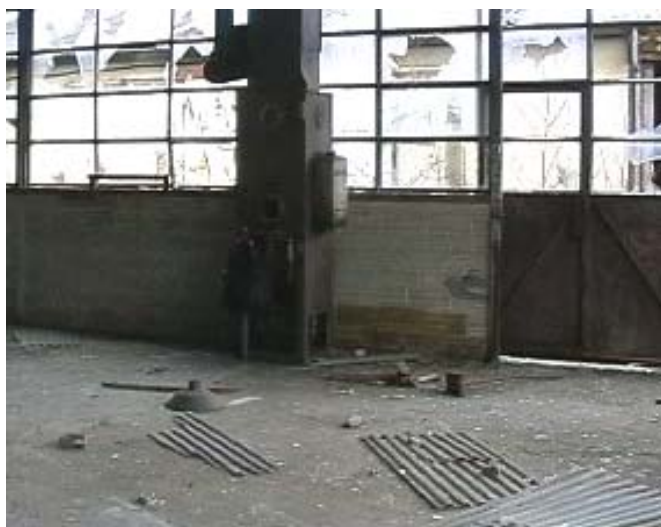
Plaque de toiture tombées au sol.

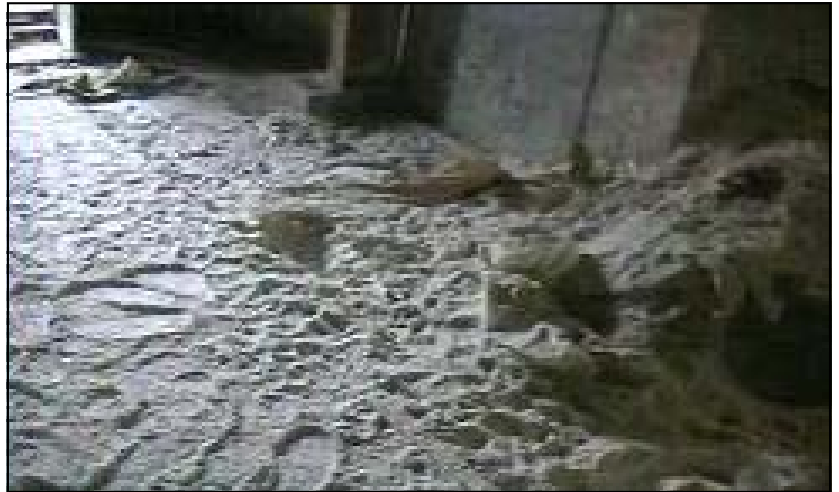
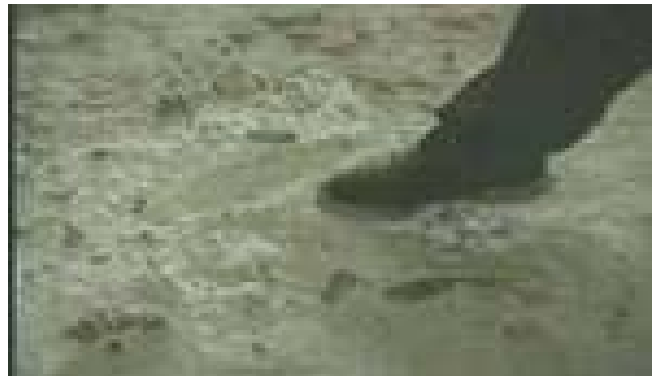
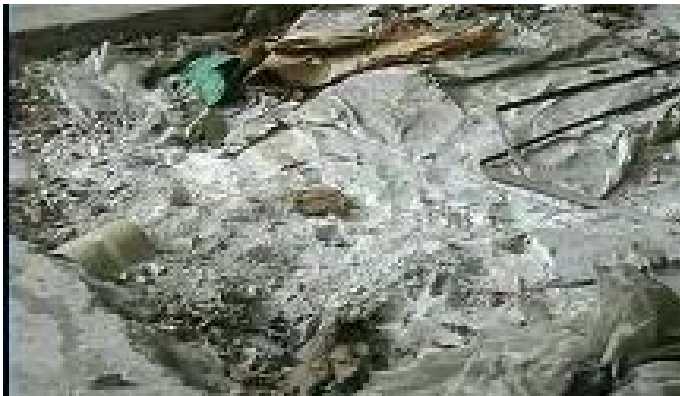
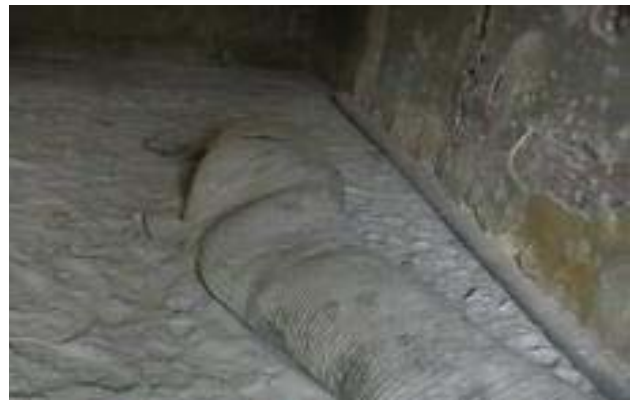
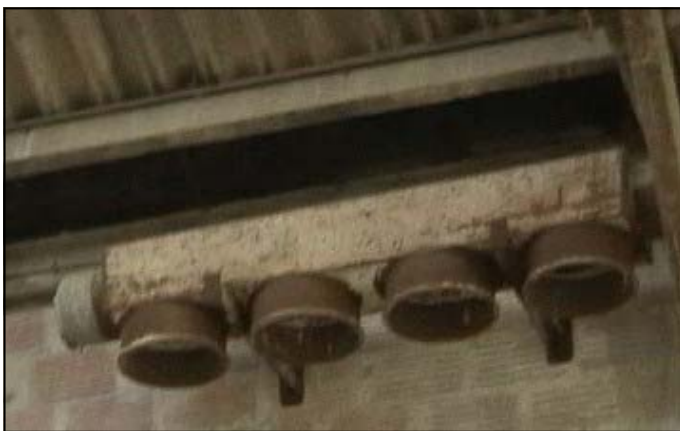
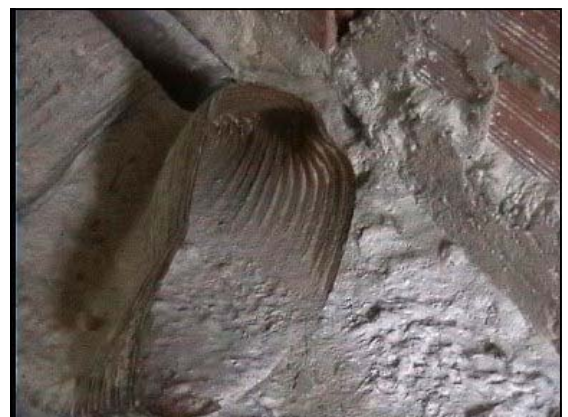
Ces photos — prises plus de dix ans après — permettront d'apprécier la qualité de ce dépoussiérage !

La majeure partie de cette poussière blanche est vraisemblablement composée de zyrkon radioactif, mais il y a aussi — très probablement — une présence d'amiante.

Le rapport d'expertise CDB a trouvé des poussières d'amiante dans de nombreux prélèvements non seulement dans le bâtiment B, mais aussi dans les autres bâtiments et notamment dans le plus grand d'entre eux : le bâtiment C.

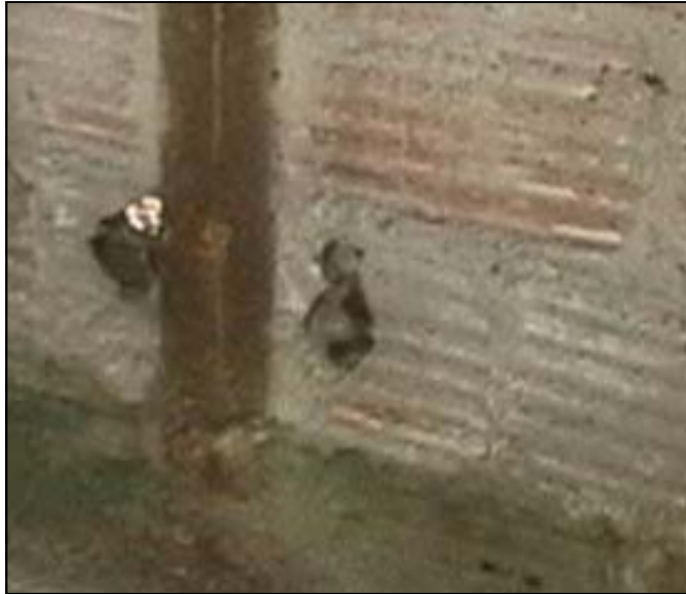
Lorsque l'usine était en fonctionnement les poudres transitaient par des gros tuyaux.

Là encore, on appréciera la qualité du dépoussiérage...

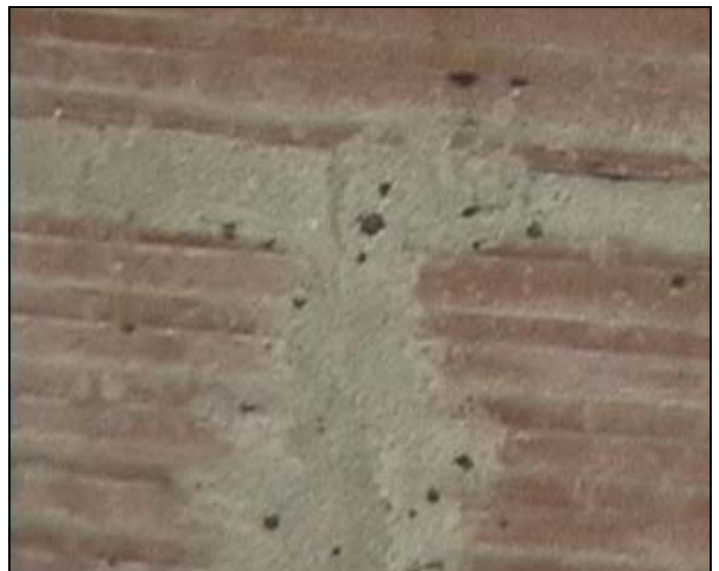
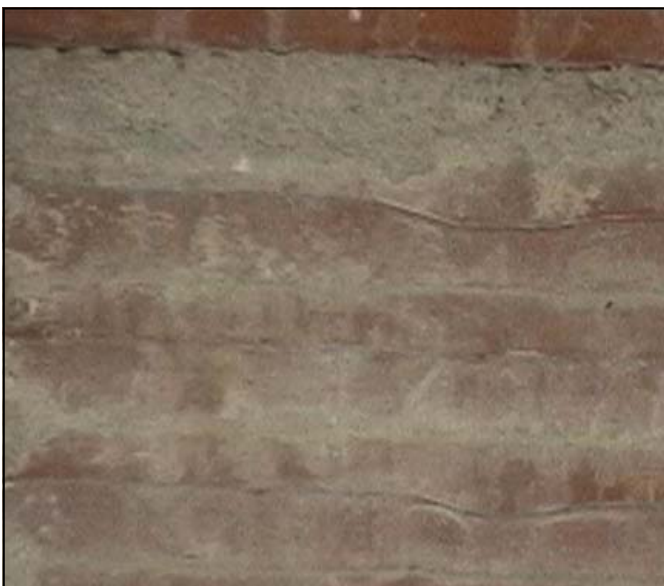
Les murs sont en briques creuses. La poussière s'accumule dans les trous.

A certains endroits l'examen des murs montre que la poussière s'est littéralement incrustée dans la brique.

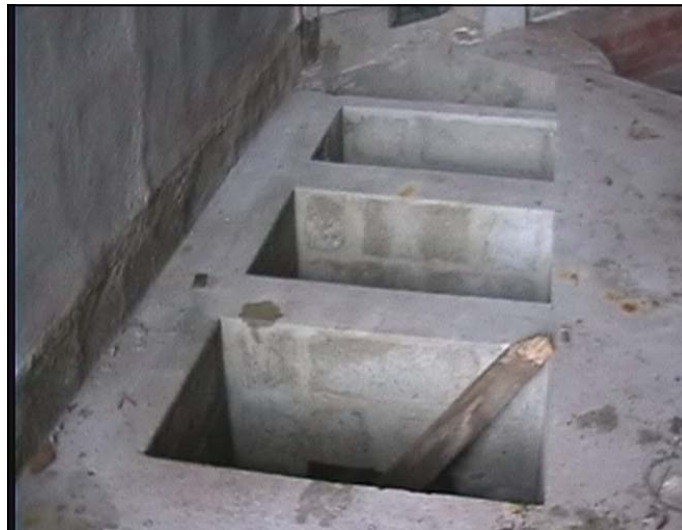
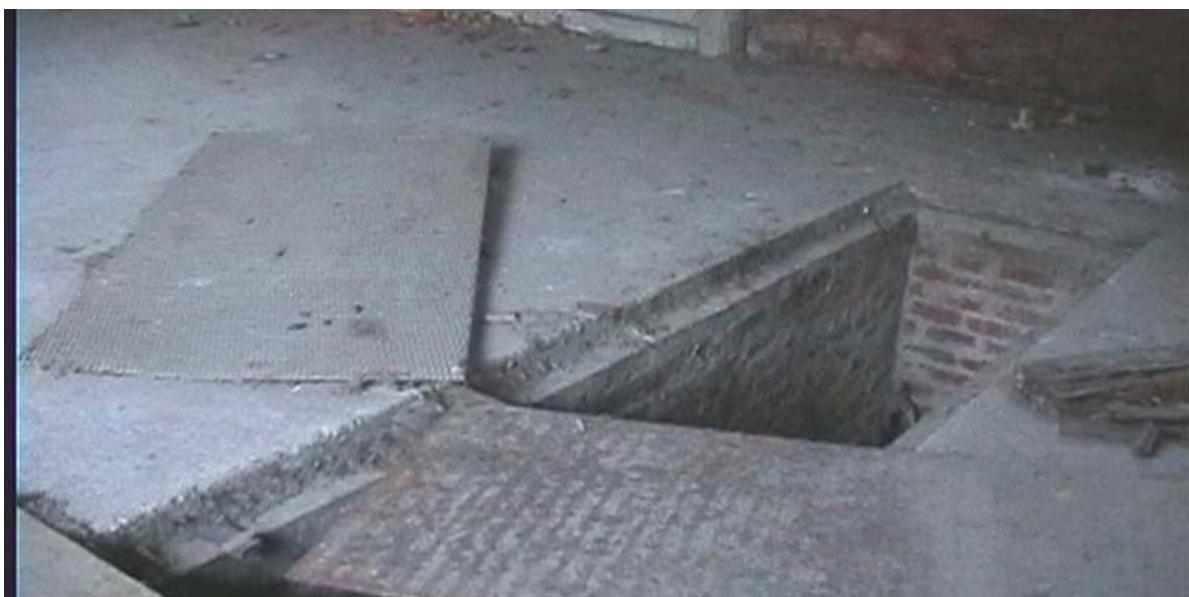
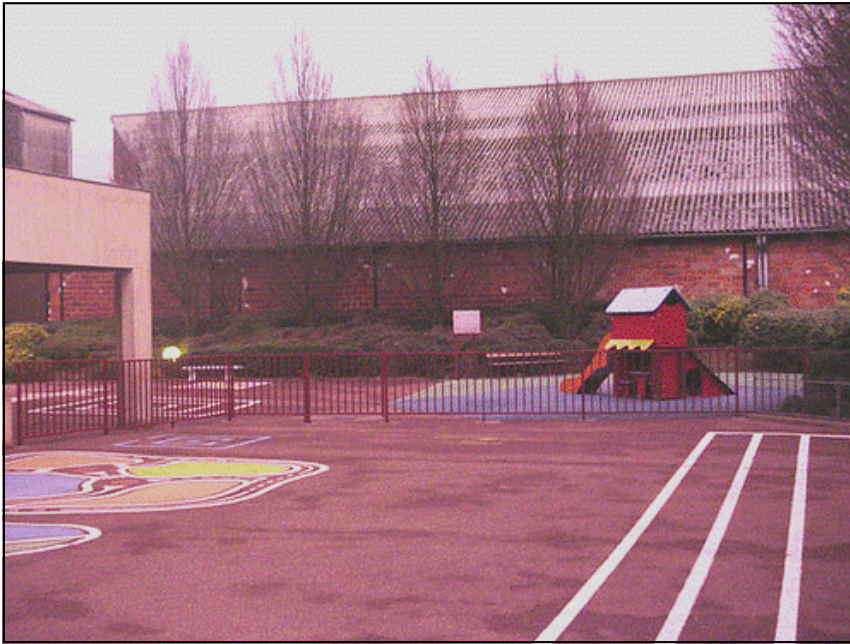
Quelques carottages ont été faits. Mais ils sont très insuffisants. Un seul a eu lieu à l'emplacement d'un broyeur, alors qu'il y en avait onze. Aucun n'a été fait à l'emplacement des anciens locaux de Decapex, un atelier qui se trouvait à l'intérieur de l'usine, avec un stockage de plusieurs milliers de litres de solvants.

Le sol de l'atelier n'a pas toujours été cimenté. Il y avait autrefois du mâchefer. On sait qu'il y avait aussi des fosses en sous-sol et peut-être des gaines techniques, dans lesquelles les poussières ont pu s'accumuler.

Pourtant aucune recherche n'a été faite à ce jour pour repérer des volumes creux en sous-sol sous la chape de béton.

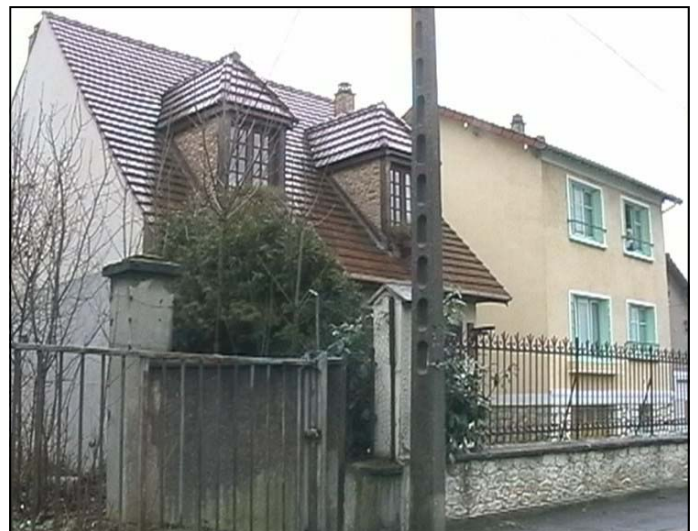
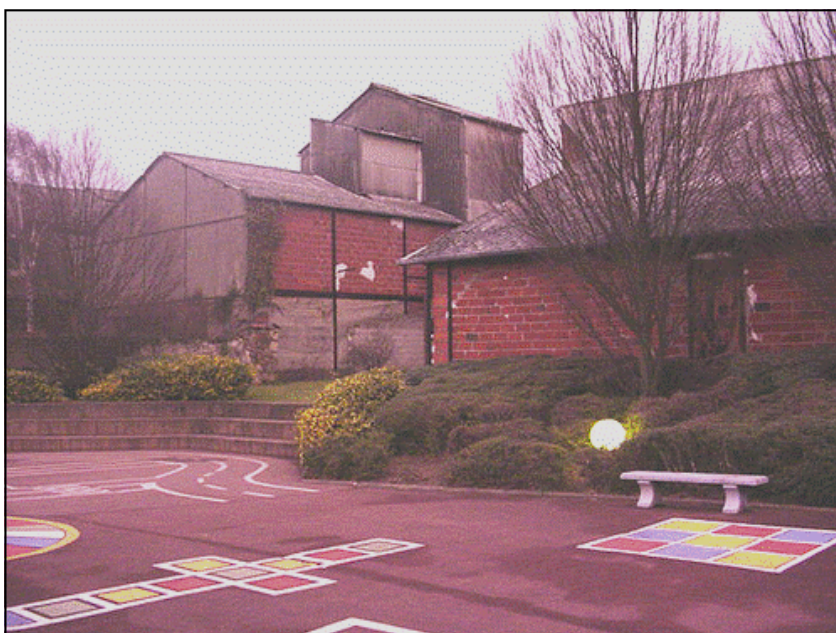
Cette usine d'amiante a été construite non pas en rase campagne, mais en plein coeur de la ville. Elle est mi-toyenne de deux écoles et de plusieurs pavillons.

Aujourd'hui l'usine ne broie plus d'amiante, mais elle peut encore contaminer le voisinage, si elle est démolie sans précaution.
